Henney Kilowatt -sähköauton lataus- ja sähköjärjestelmän kunnostus

Metropolia Ammattikorkeakoulu

Insinöörityö

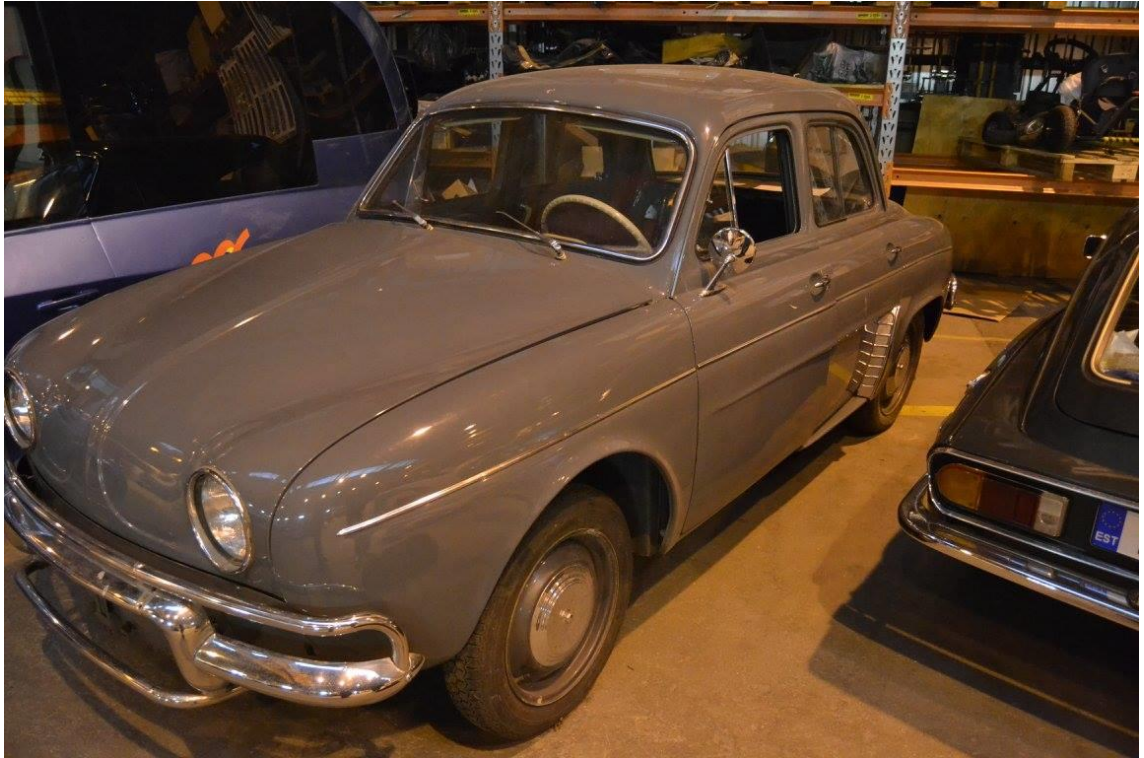
Auton kori oli pahoin ruostunut johtuen vuosia kestäneestä säilytyksestä ulkona. Auton kori kunnostettiin ja maalattiin alkuperäisen väriksi. Auton sähköjärjestelmä olisi vaa- tinut myös kunnostusta, mutta sitä ei toteutettu. Auto päättyi lopulta esitteille Espoon Au- tomuseoon. (Halmkrona 2017: 27.) Kuvassa 1 on Henney Kilowatt sennäköisenä kuin se oli ennen opinnäytetyön aloittamista.

Kuva 1. Henney Kilowatt ennen työn aloittamista (Vento 2016)

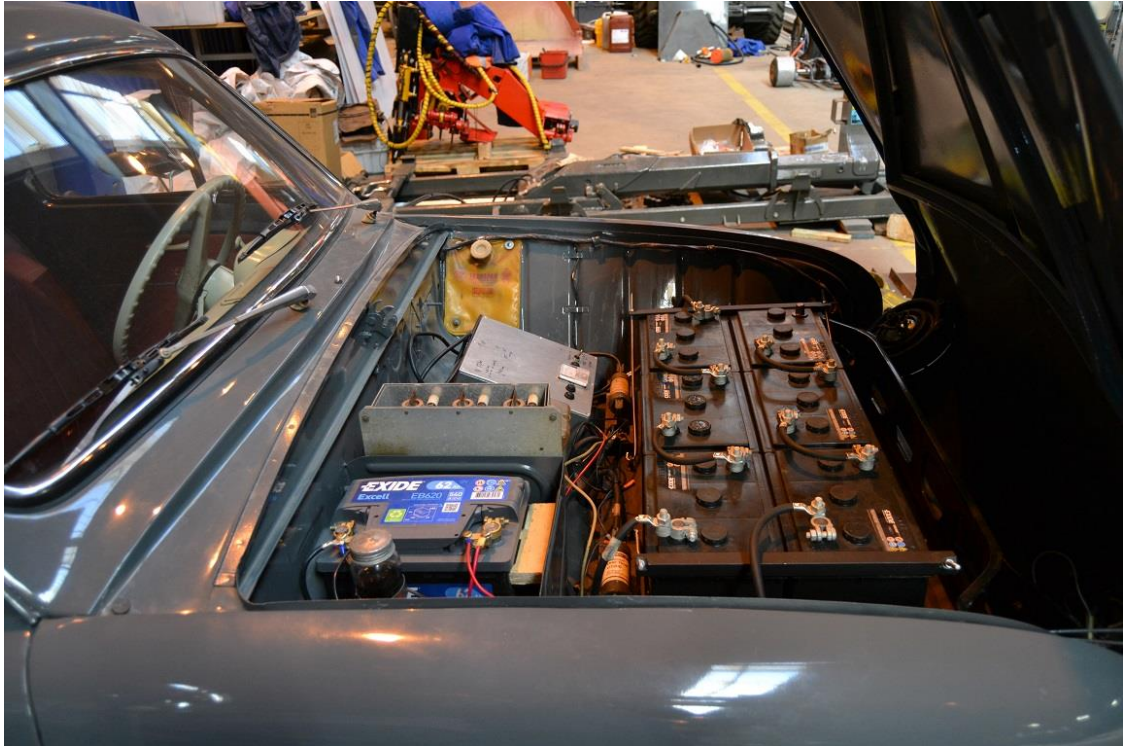
Kuva 2. Ajoakusto edessä (Vento 2016)

Henney Kilowatt -sähköautosta löytyy kaksi erillistä sähköjärjestelmää, joissa molemmissa on oma akustonsa (kuvat 2 ja 3). 12 voltin akulla varustettu järjestelmä on maadoitettu auton runkoon, ja 72 voltin ajoakuston sisältävä järjestelmä on puolestaan keltu.

72 voltin sähköjärjestelmän akusto koostuu 12 kappaleesta 6 voltin akkuja, jotka on kytketty neljään kolmen akun pakettiin, eli jokaisen paketin nimellisjännite on 18 voltia. Järjestelmään sisältyy vain ajamiseen liittyvät osat eli akusto, sähkömoottori, ohjausreleiden kontaktit ja kontaktorien kontaktit.

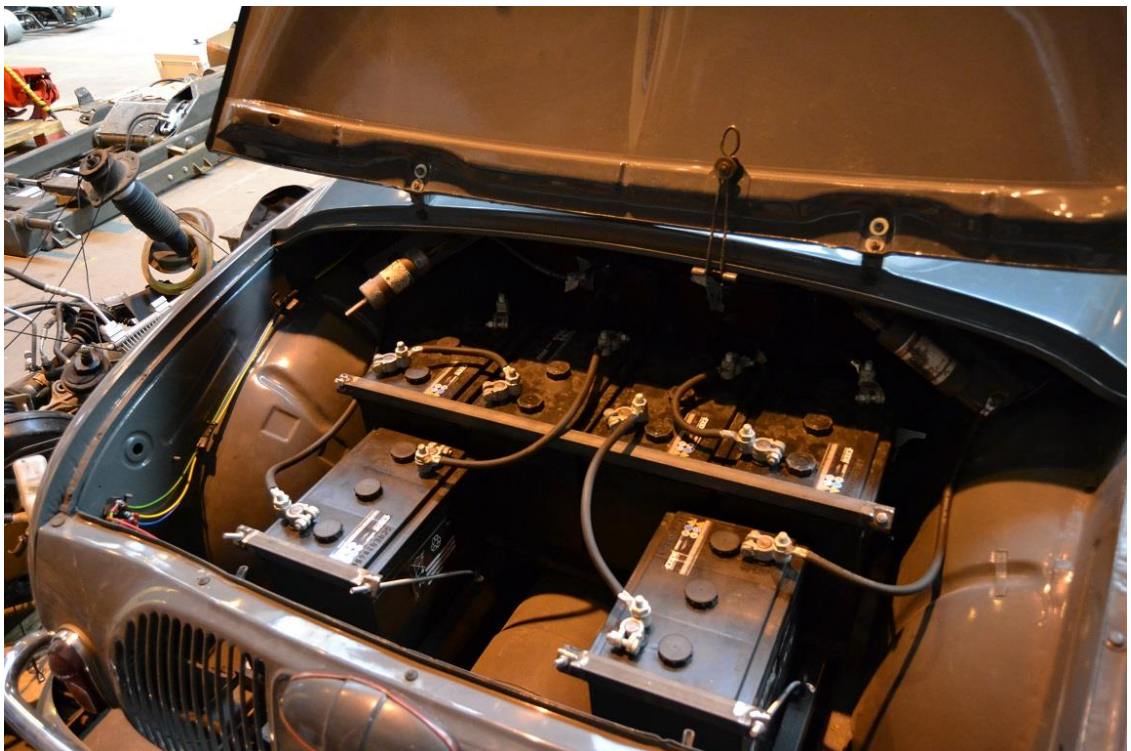
Kuva 3. Ajoakusto takana (Vento 2016)

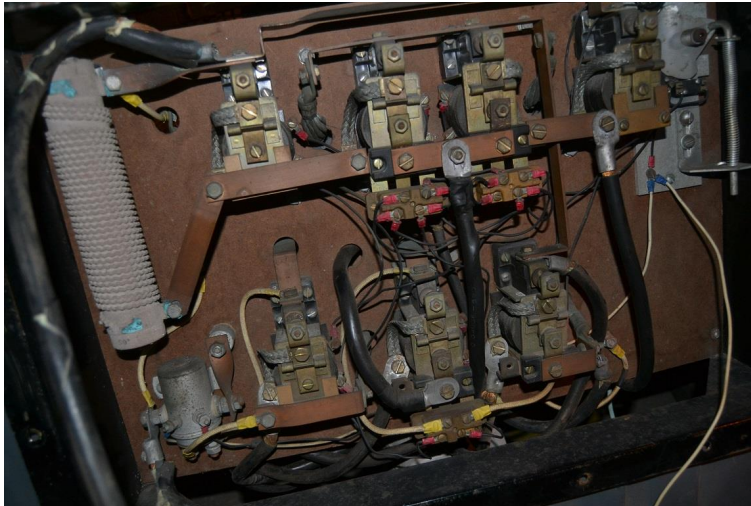
Osa auton johdoista oli uusittu ja moottorin nopeudensäädin oli todettu toimivaksi aikaisemmin innovaatioprojektissa. Tuolloin moottorin nopeudenohjainpaneelin releille suoritettiin kelan vastuksen mittausta. Vastusmittauksella varmistettiin, ettei kelan käämitys ole poikki tai oikosulussa sen ohjaamien kontaktien kanssa. Releitä ohjataan mikrokytkimillä, joiden toiminta tarkastettiin mittaamalla jatkuvuus kytkimen sulkeutuessa. Ennen

ajoakuston kytkemistä järjestelmään simuloitiin ajoakusto sijoittamalla kaksi sarjaan kytkettyä 9 voltin paristoa jokaisen akkupaketin tilalle. Näin pystyttiin varmistamaan mittaamalla kytkennän oikeellisuuden turvallisesti. Ohjainpaneelin (kuva 4) toiminnasta oli saatavilla kytkentäkaavio, jonka avulla pystyttiin mittaamaan ohjauspaneelin toiminta.

Kuva 4. Moottorin jännitetason ohjauspaneeli (Vento 2016)

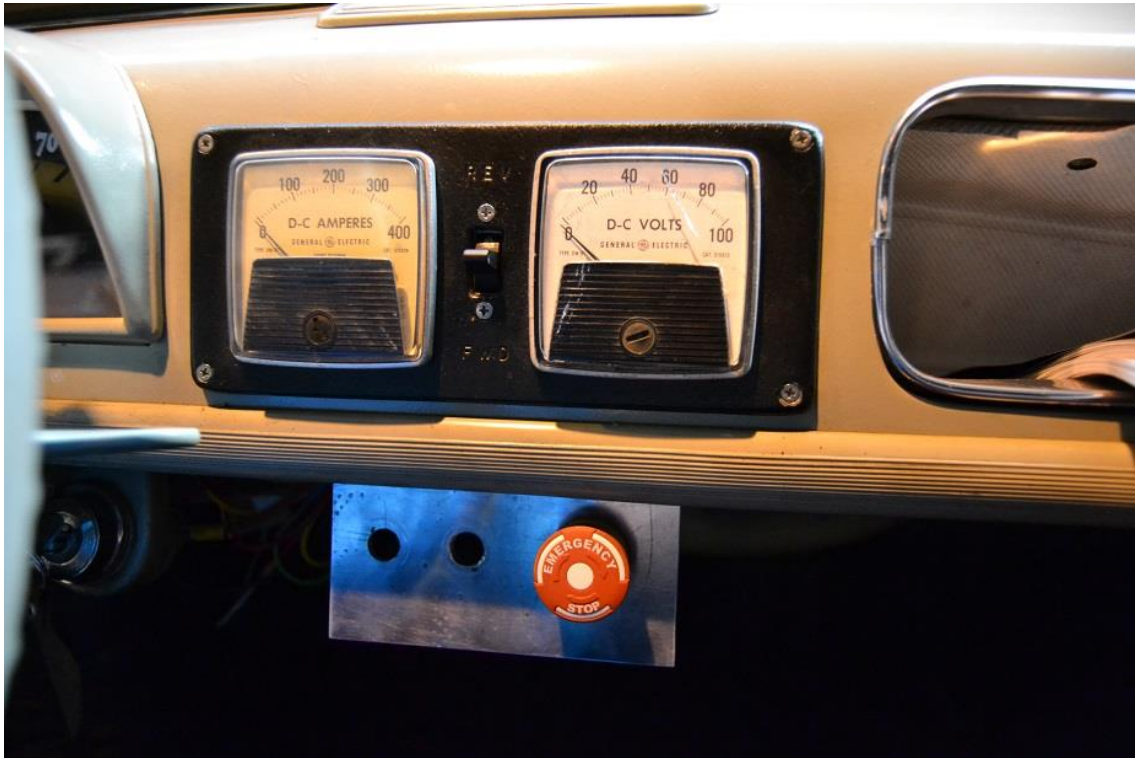
Autossa ei ollut täysin varmaa tapaa katkaista virran kulkua moottorille vikatilanteessa. Virran kulkua muutetaan mekaanisesti ohjainpaneelissa. Tällöin on mahdollista, että esimerkiksi mekaaninen vika tai lika saa virransyötön jäämään päälle. Moottorin päänavoille ja kenttääkäämille menevien johtojen kanssa sarjaan sijoitettiin kontaktorit. Kontaktoreja ohjaamista varten kojelaudan alapuolelle asennettiin hätä-seis-painike (kuva 5). Kontak-

Kuva 5. Kojelaudan alle sijoitettu hätä-seis-painike ja ajoakuston jännite- ja virtamittari (Vento 2016)

torit kytkettiin siten, että kontaktorit sulkeutuvat syötettäessä niihin 12 voltin jännite. Vir-
talukon ollessa 0-asennossa tai kun hätä-seis-painike on aktivoituna, ovat kontaktorit
avoimessa tilassa eikä virta pääse tällöin kulkemaan moottorille.

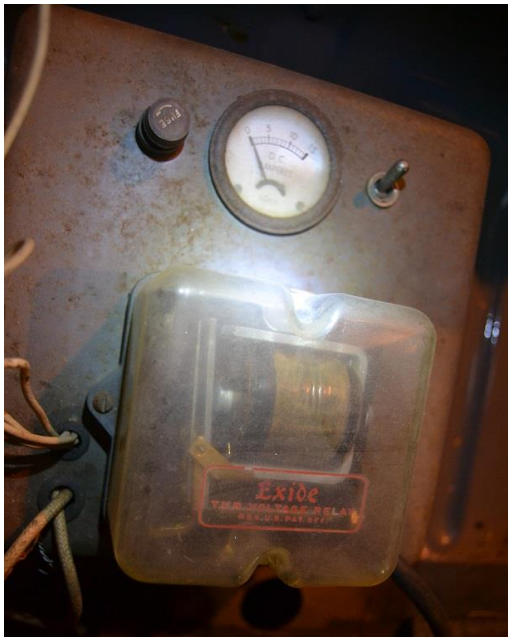
Henney Kilowatt -sähköautossa on kaksi erillistä akustoa. Akustot ovat eri jännitetasoilla, joten molemmille akustoille täytyy olla oma latauslaite. Autossa oli alun perin asennettu molemmille järjestelmille latauslaite, joka toimi Yhdysvalloissa käytössä olevalla vaihtojännitteellä 120 V 60 Hz. Alkuperäisistä latureista toinen puuttui ja jäljellä oleva oli niin huonossa kunnossa, ettei sitä voitu kytkeä jännitteiseksi (kuva 6). Jotta autoa pystyisi lataamaan vaivattomasti ilman ulkoisia laitteita, täytyi siihen tehdä uudet latauslaitteet molemmille akustoille.

Kuva 6. Alkuperäinen ajoakuston laturi (Vento 2016)

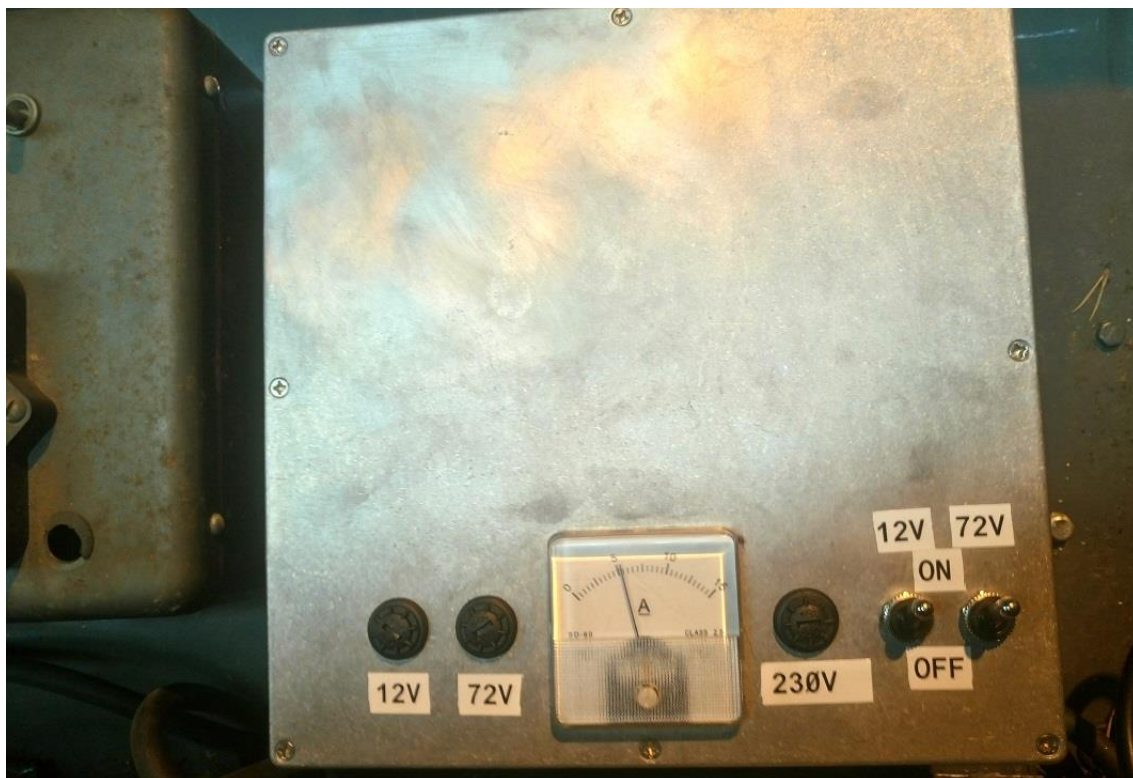
Laturin (kuva 9) valmistuessa sille suoritettiin mittauksia, joissa kiinnitettiin huomiota erityisesti laturilta akuille kulkeviin virtoihin. 12 voltin laturi syötti akulle noin 3 ampeerin virtaa ja 72 voltin laturin virransyöttö tasaantui noin 5 ampeerin paikkeille. Laturin syöttämät jännitteet nousivat tasaisesti akkujen varauksien kasvaessa ja pysyivät hieman akkujen varausjännitteiden yläpuolella. Mittauksilla saatiin selville latausvirtojen ja -jännitteiden olevan halutuilla tasoilla, joten laturi todettiin toimivaksi ja tarkoitukseen sopivaksi.

Kuva 9. Uusi laturi ylhäältä päin kuvattuna, vasemmalla lähtöjen sulakkeet, keskellä virtamittari, oikealla tulon sulake ja laturin kytkimet (Vento 2017)

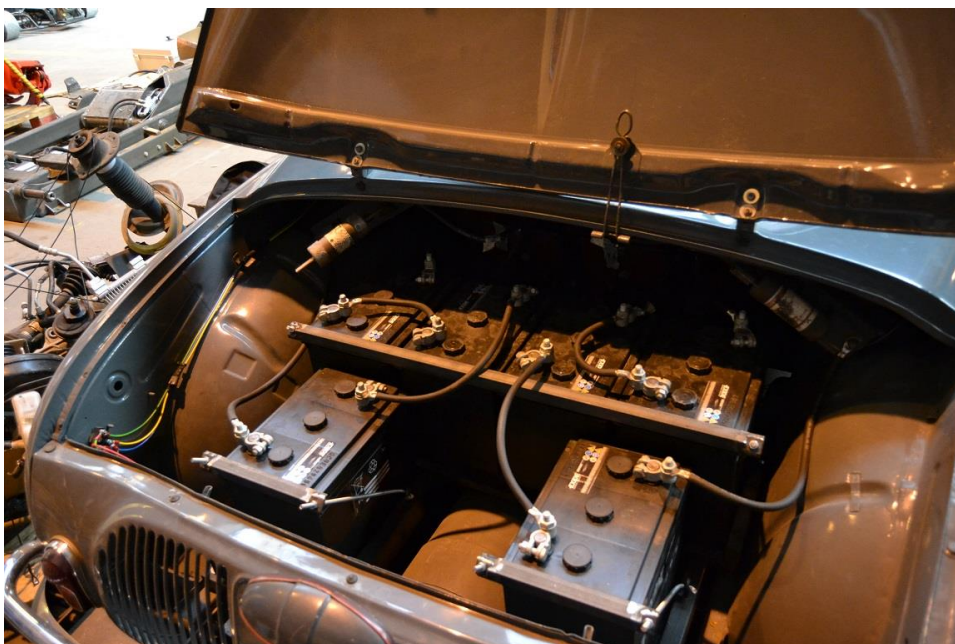
Kuva 2. Kuva takaluukun alta, 6 kappaletta 6 V akkuja eli kaksi kappaletta 3 * 6 V akkupakettia, vasemmassa ja oikeassa yläkulmassa näkyy akkupakettien sulakkeet

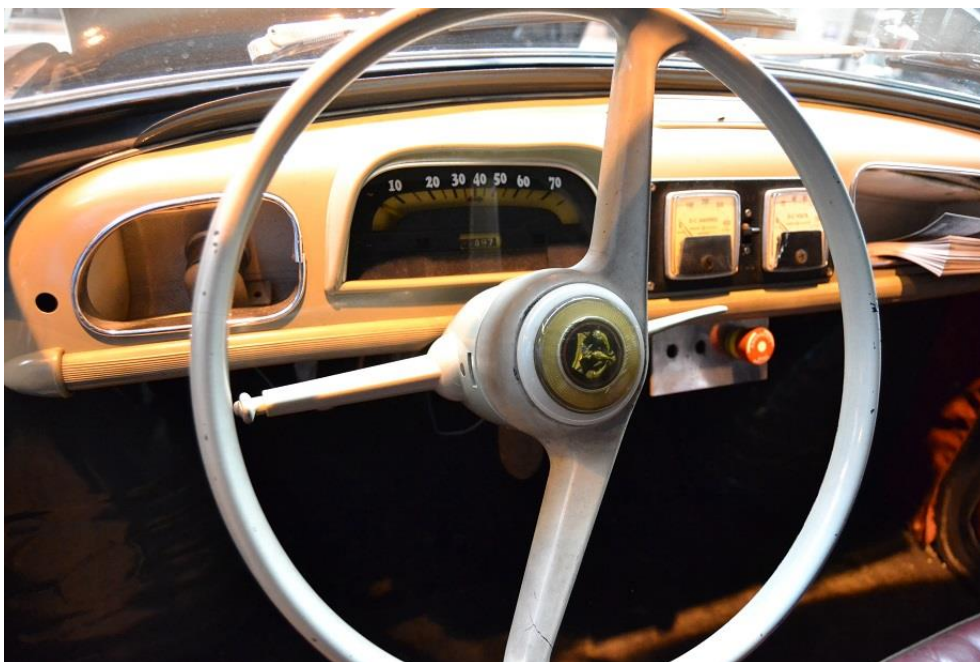
Vilkut kytketään päälle ohjauspyörän oikealla puolella sijaitsevasta vipukytimestä (kuva 3). Vipua nostamalla vilkut kytkeytyvät vasemmalle ja kytintä laskemalla vilkut kytkeytyvät oikealle.

Kuva 3. Ohjauspyörä, rattiakselin vasemmalla puolella valokytin ja oikealla vilkkuviiksi

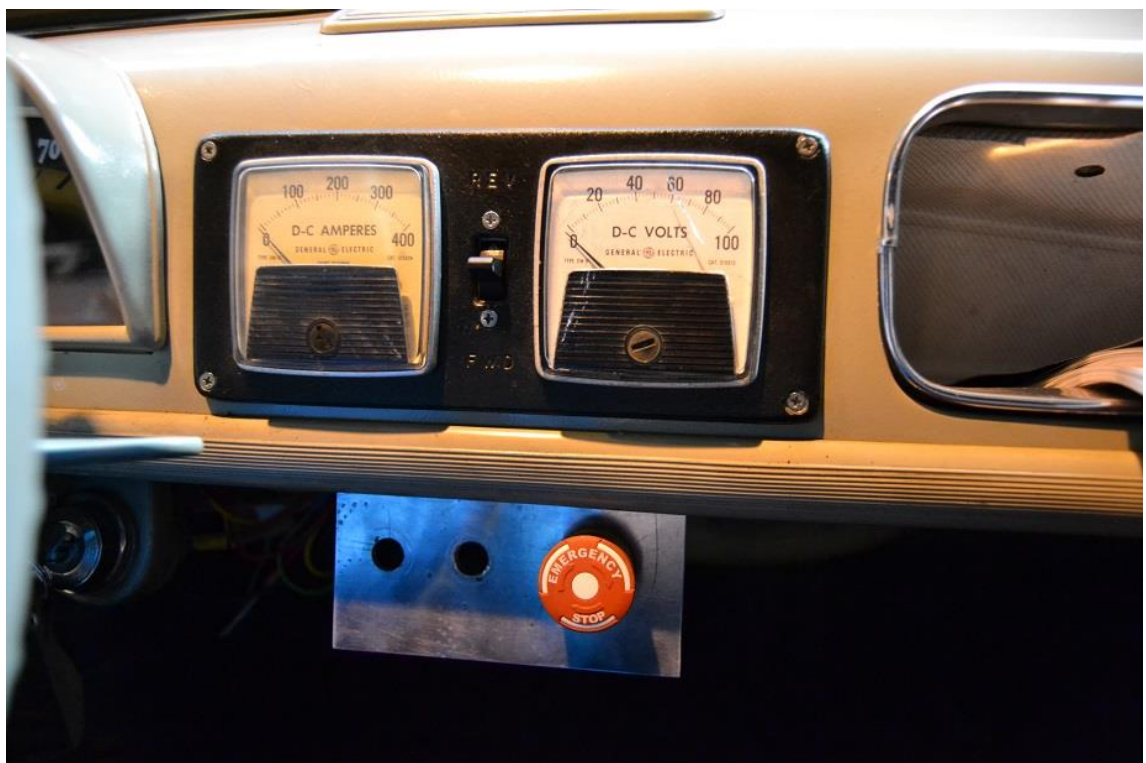
Kojelaudan keskellä, jännite- ja virtamittarien välissä on suunnan valintakytkin (kuva 4), josta valitaan haluttu ajosuunta.

Kuva 4. Ajoakuston mittaristo, ajosuunnanvalinta-kytkin ja hätä-seis-painike

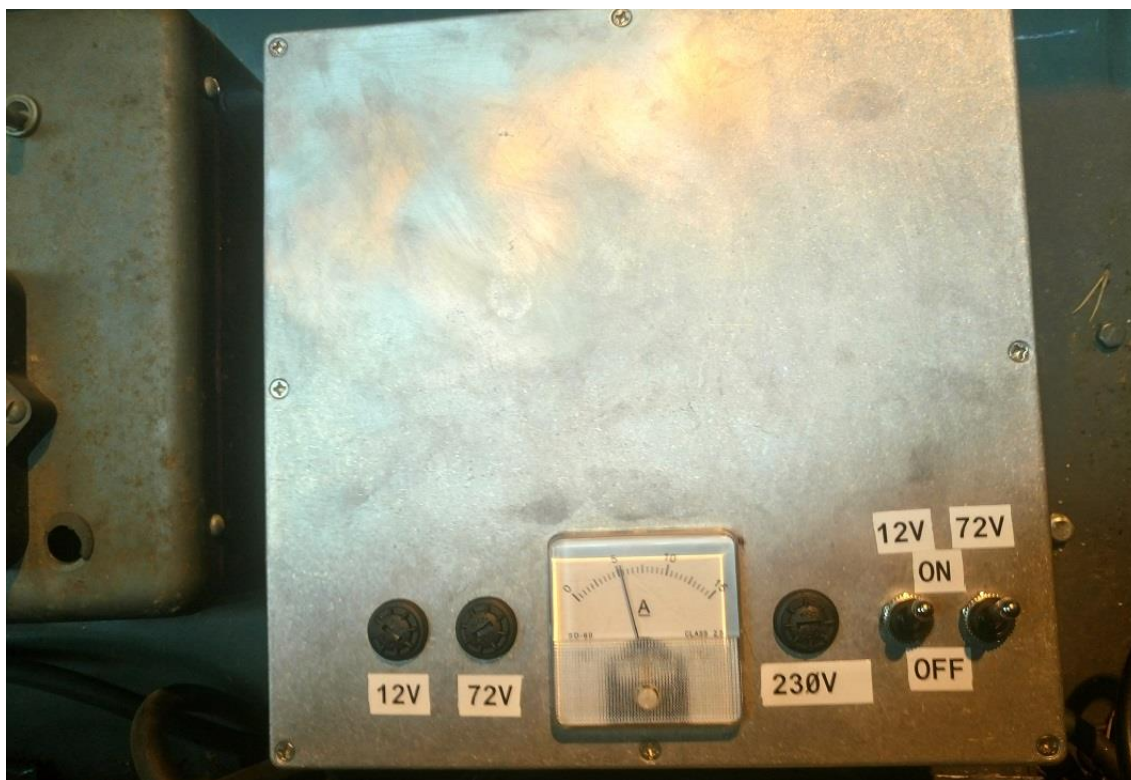
Laturissa on kytkimet 12 V:n ja 72 V:n järjestelmien latausta varten. Molempien järjestelmien lataus on toteutettu rengassydänmuuntajalla, jolloin latausvirta pysyy suhteellisen vakiona latauksen aikana. Tästä johtuen laturia ei saa jättää päälle, kun akut on ladattu täyteen, tai akut voivat vahingoittua.

72 V:n järjestelmän latausvirta on noin 5,5 A, ja latausvirran suuruuden pystyy tarkastamaan laturin päällä sijaitsevasta virtamittarista.

Kuva 6. Uusi laturi ylhäältä päin kuvattuna, vasemmalla lähtöjen sulakkeet, keskellä virtamittari, oikealla tulon sulake ja laturin kytkimet
